PREFEITURA MUNICIPAL DE CARUTAPERA
ESTADO DO MARANHÃO

LAUDO TÉCNICO DE UM IMÓVEL PARA FUNCIONAMENTO DE UMA SALA DE AULA.

Edificação: Imóvel para funcionamento de uma sala de aula.

Endereço: Rua principal, S/Nº, Povoado Nova Iricuri, Carutapera - Ma

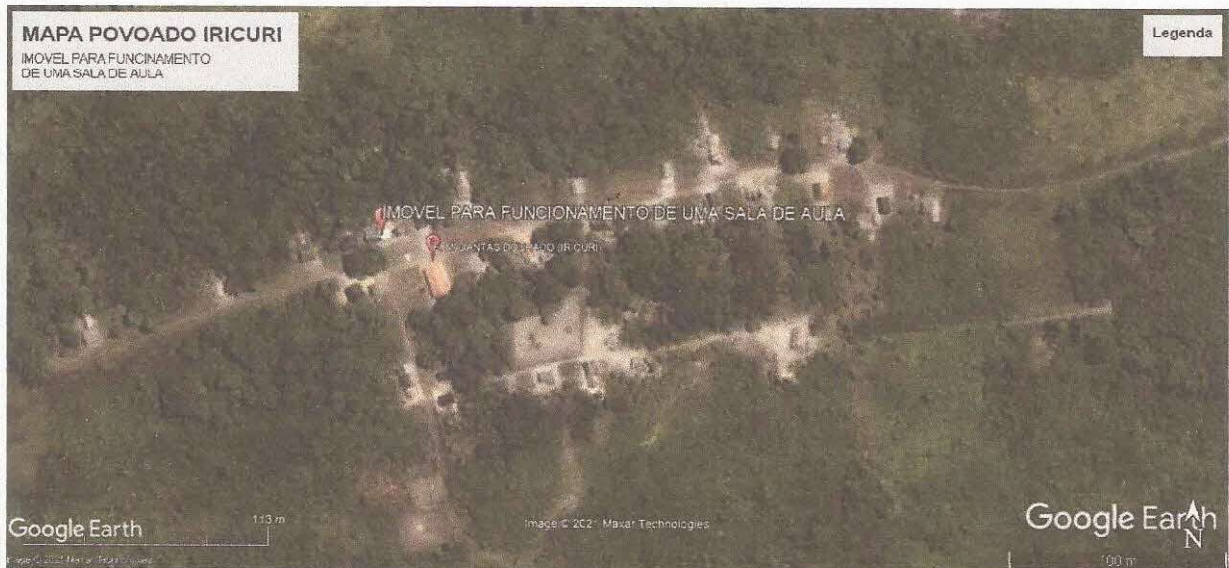
Figura 1 vista área do imóvel
